## **STRUCTURI PREFABRICATE DIN BETON IN ZONE SEISMICE: ANALIZA AVARIILOR PRODUSE**

### **PRECAST CONCRETE STRUCTURES IN SEISMIC ZONES: ANALYSIS OF OCCURRED DAMAGES**

*Victor GIONCU, Universitatea "Politehnica" Timisoara, str. Traian Lalescu 2, Timisoara*  
*Marius MOSOARCA, Universitatea "Politehnica" Timisoara, str. Traian Lalescu 2, Timisoara*  
*Anthimos ANASTASIADIS, Design Office, Thessaloniki, Greece*

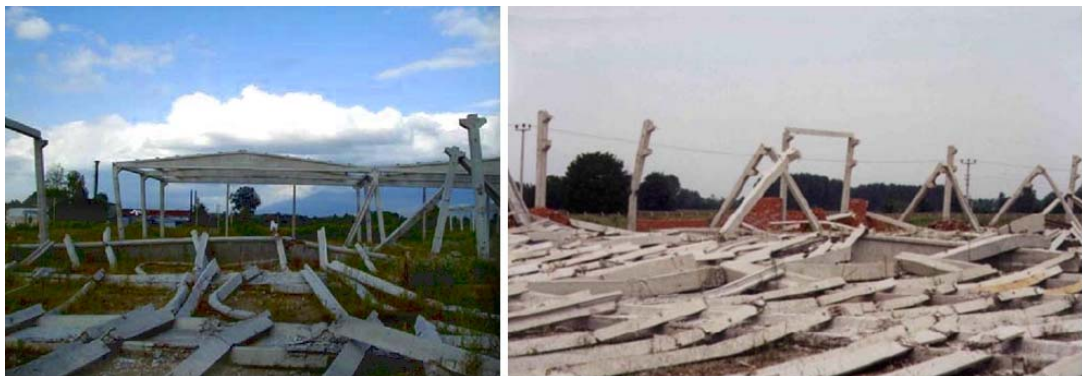
**Stâlpi rectangulari și grinzi cu înălțime variabilă** (Fig. 1a). O vedere interioară a unei astfel de hale este prezentată în Figura 1b. Stâlpii prefabricați sunt încastrați în fundații pahar, iar grinziile prefabricate au un reazem articulat, ce permite o rotire liberă, și unul simplu rezemat, ce permite o lunecare liberă. Articulația este rezolvată prin legarea grinzii de stâlp prin două armături verticale. Acest tip de îmbinare nu asigură efectul de cadru transversal și stâlpii lucrează la acțiunile orizontale ca și console verticale. Această conformare specială se bazează pe conlucrarea cu pereții nestructurali (de obicei realizați din panouri sau fâșii prefabricate), ce rigidizarea structura la acțiunile orizontale. Lipsa acestora s-a evidențiat la structurile în fază de execuție, producându-se colapsul total al unor porțiuni mari ale structurii (Fig. 2). S-au format articulații plastice la îmbinările stâlpilor cu fundațiile pahar (Fig. 3), se vede clar că spațiile dintre stâlpi și pahar nu au fost umplute). De asemenea, se observă cedările prin lunecare sau ruperea armăturilor de legătură dintre stâlpi și grinzi (Fig. 4). Avarii s-au produs și la construcțiile terminate (Fig. 5)

Fig. 2 Colapsul unei hale in curs de executie

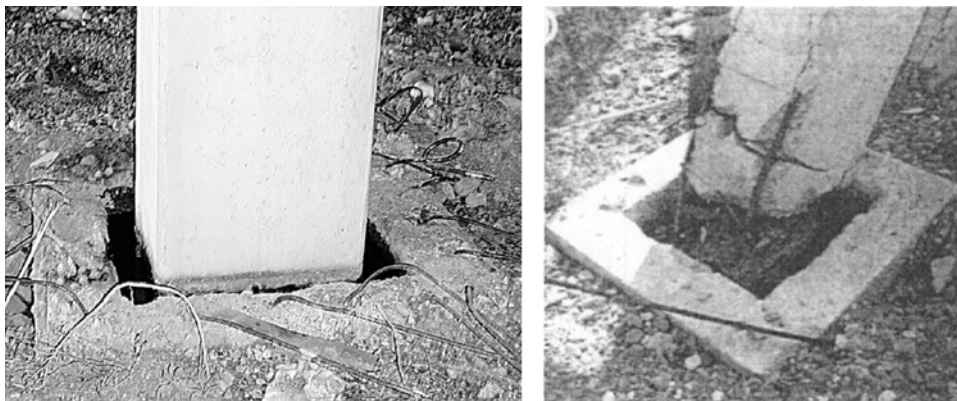
Fig. 3 Avarii la imbinarea stalp-fundatie pahar

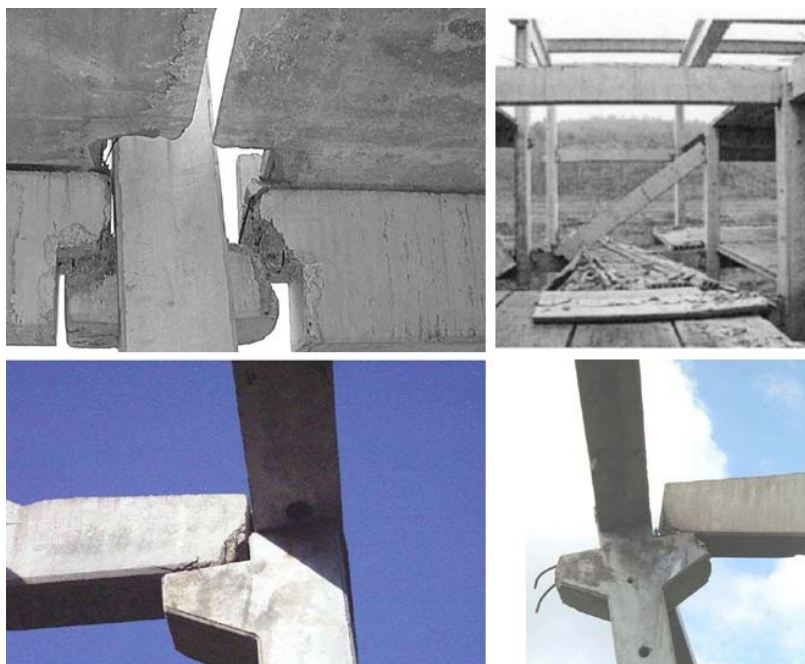
Fig. 4 Avarii la imbinarea stalp-grinda

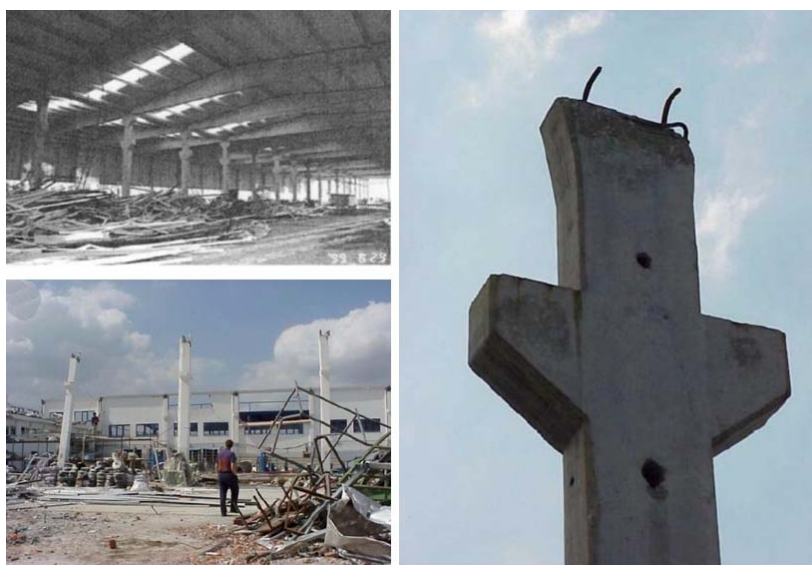
Fig. 5 Avarii la acoperis si colapsul unei cladiri executate

prin avariile produse la acoperisuri sau colapsul unor grinzi de acoperis din cauza deformațiilor mari transversale (ca urmare a formării unor articulații plastice la baza stâlpilor).

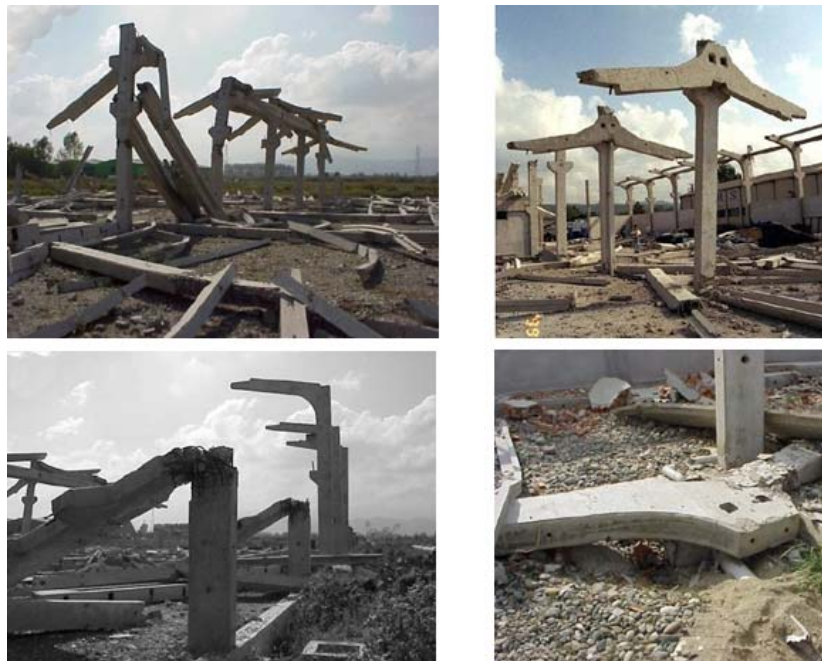
Fig. 7 Colapsul unei hale in curs de executie

**Stâlpi peron cu grinzi frânte** (Fig. 6a). O vedere interioară a unei asemenea hale este prezentată în Figura 6b. Stâlpii sunt de tip peron încadrați la bază în fundații pahar. Stâlpii laterali sunt realizați dintr-un singur element, dar cei centrali sunt realizați din două tronsoane, stâlp și consolele, îmbinate prin șuruburi pretensionate. Grinzile frânte sunt prinse de console printr-un singur dorn, asigurând realizarea articulației. Și la acest tip de structură s-a constatat sensibilitate la acțiuni seismice în timpul execuției. Astfel, prinderile cu șuruburi pretensionate au cedat și s-au produs ruperi ale stâlpilor laterali la mijlocul înălțimii, din cauza unei armări necorespunzătoare la momentele încovoietoare din faza de montaj (la componentele verticale foarte mari ale cutremurelor epicentrale) (Fig. 7). Aceleași ruperi ale stâlpilor marginali s-au constatat și la hale executate, precum și articulații plastice la stâlpii centrali la încastrarea în fundații (Fig.8).

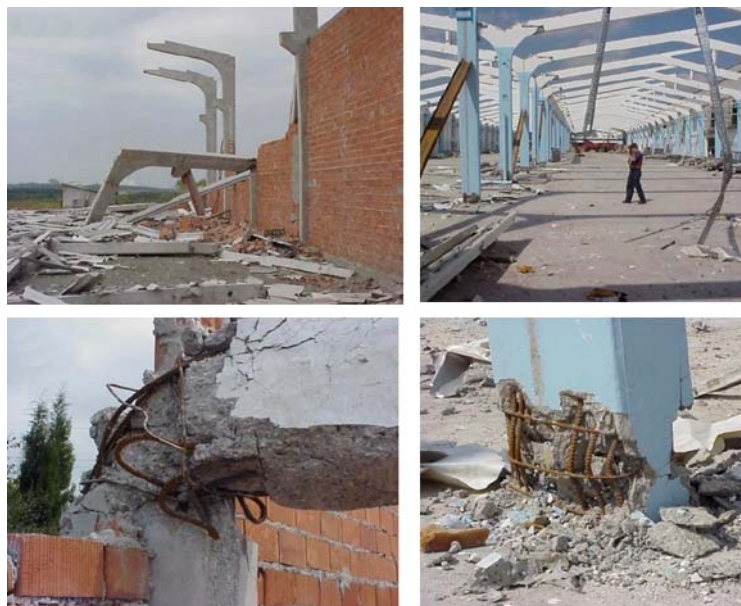
Fig. 8 Colapsul unei cladiri executate

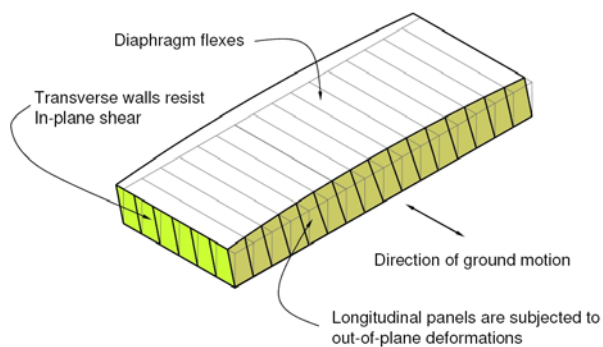
**Structuri cu panouri preturnate (tilt-up system)** (Glass, 2000, Scawthorn and McCormick, 2003, Wood, 2005). Pereții din beton armat sunt turnați la fața locului în poziție orizontală, după care sunt ridicați în poziția finală verticală (Fig. 9). Structura acoperișului este realizată din grinzi și panouri din lemn, cu prinderi articulate, fiind foarte sensibilă la acțiunile seismice din cauza că acoperișul nu poate asigura efectul de diafragmă orizontală (Fig.10). Colapsul parțial al acestor structuri a fost foarte frecvent, începând cu cutremurul californian din 1971, San Fernando, și terminând cu cel din 1994, Northridge. Imagini ale avariilor produse sunt prezentate în Figura 11.

Fig. 10 Lipsa efectului de diafragma orizontala

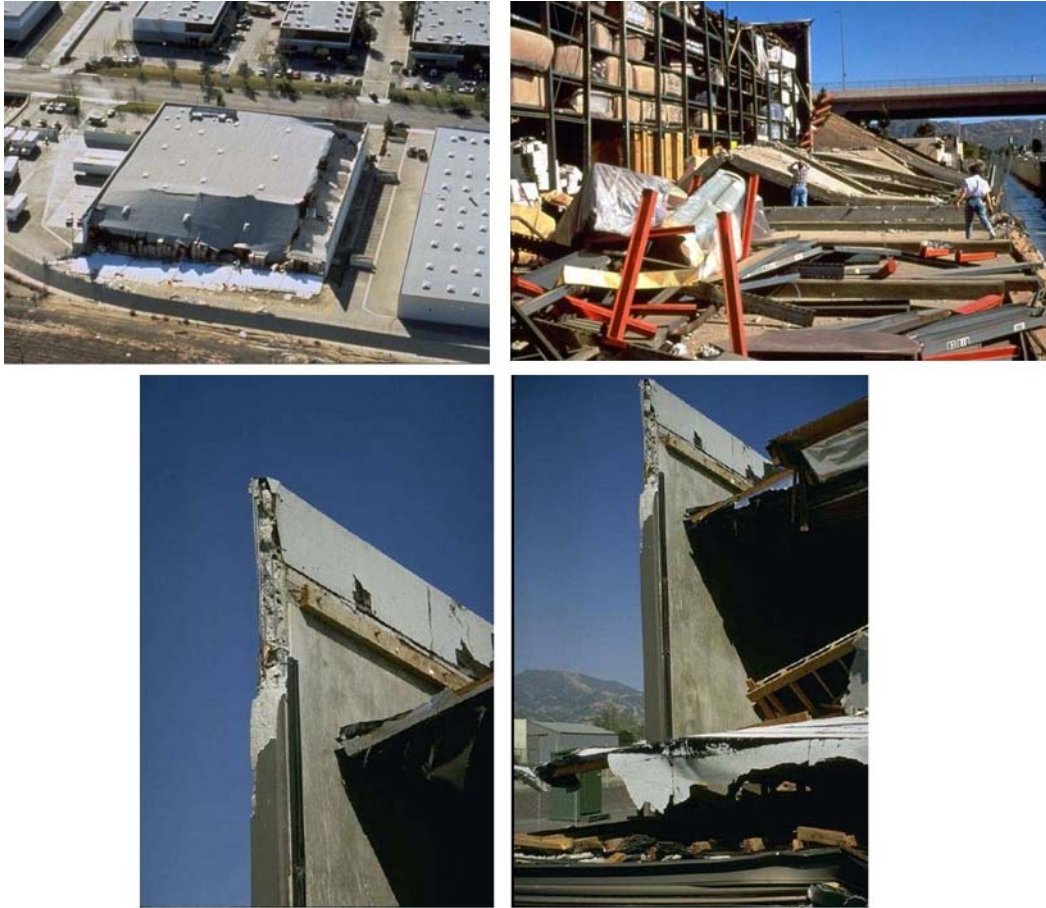
Fig. 11 Colapsul unei hale din panouri preturnate

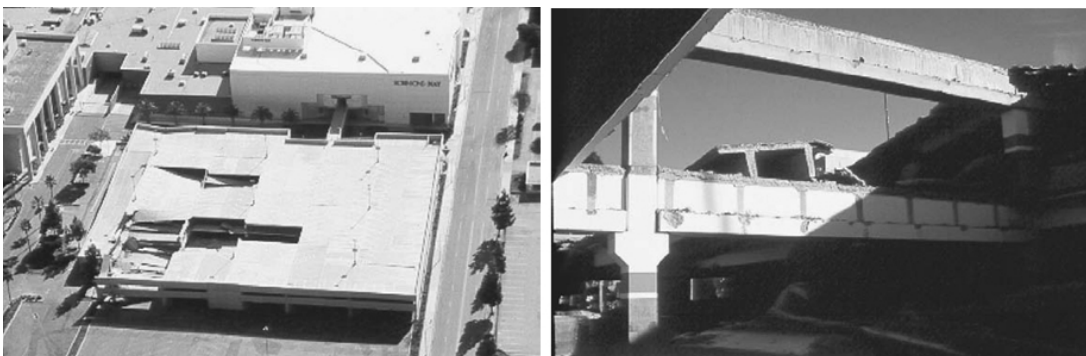
**Clădiri etajate pentru parcaje.** Pentru acest tip de structură sunt semnificative avariile produse la parcajele etajate din Los Angeles-Northridge (Scawthorn and McCormick, 2003). Cauzele principale ale acestor avarii sunt comportarea necorespunzătoare a planșeelor, care nu au asigurat efectul de diafragmă și îmbinările grindă-stâlp care nu au asigurat ductilitatea cerută de acțiunea seismică (Ghosh, 2001). Figura 12 prezintă colapsul parțial al garajului etajat prefabricat Northridge Fashion Center iar Figura 13, avariile garajului prefabricat Cal State Northridge.

Fig. 12 Colapsul garajului etajat Northridge Fashion Center

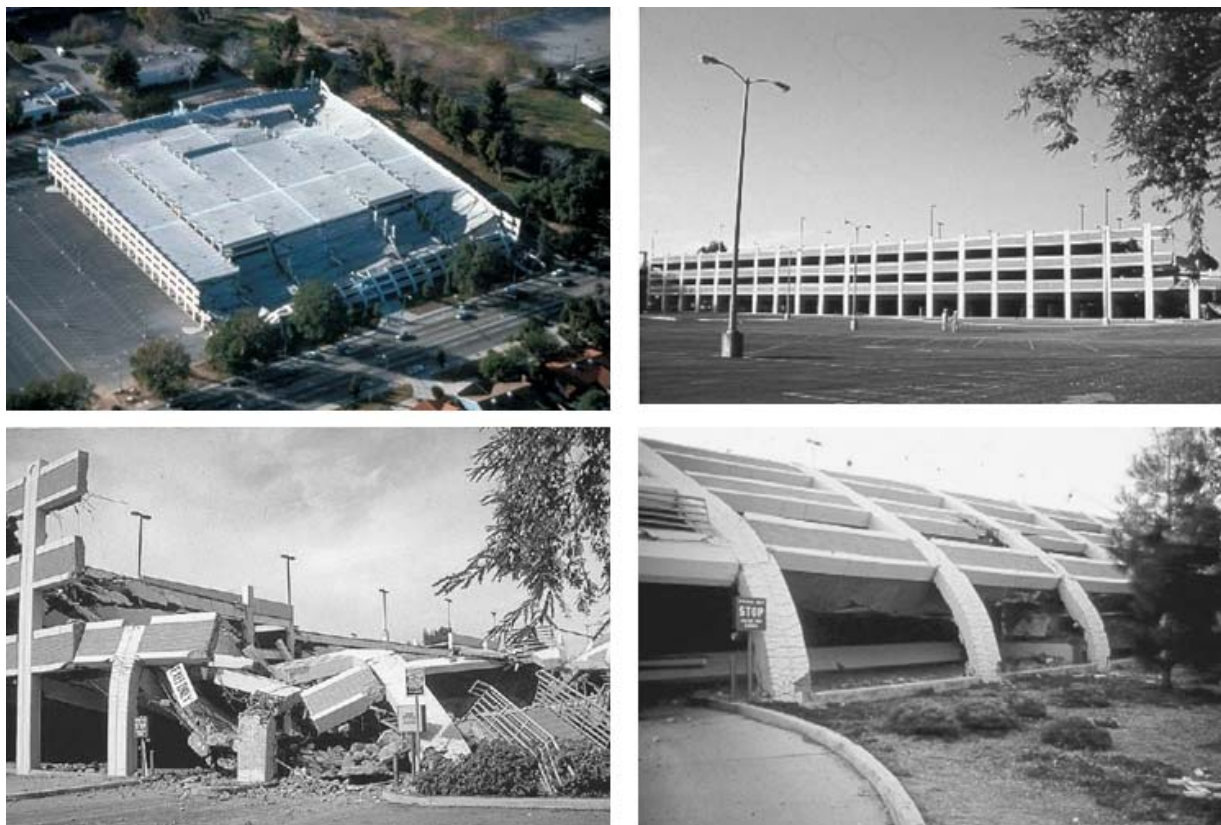
Fig. 13 Colapsul garajului Cal State Northridge

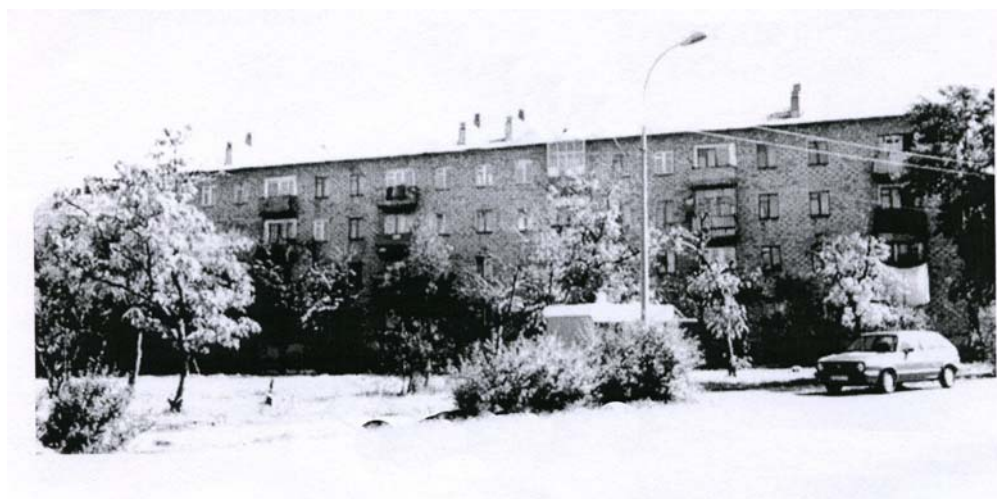
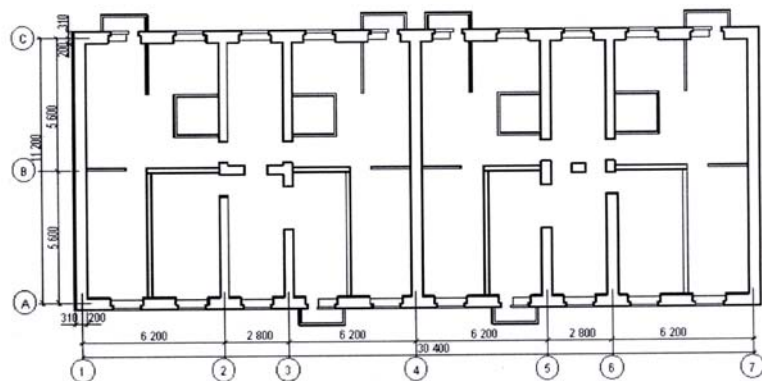
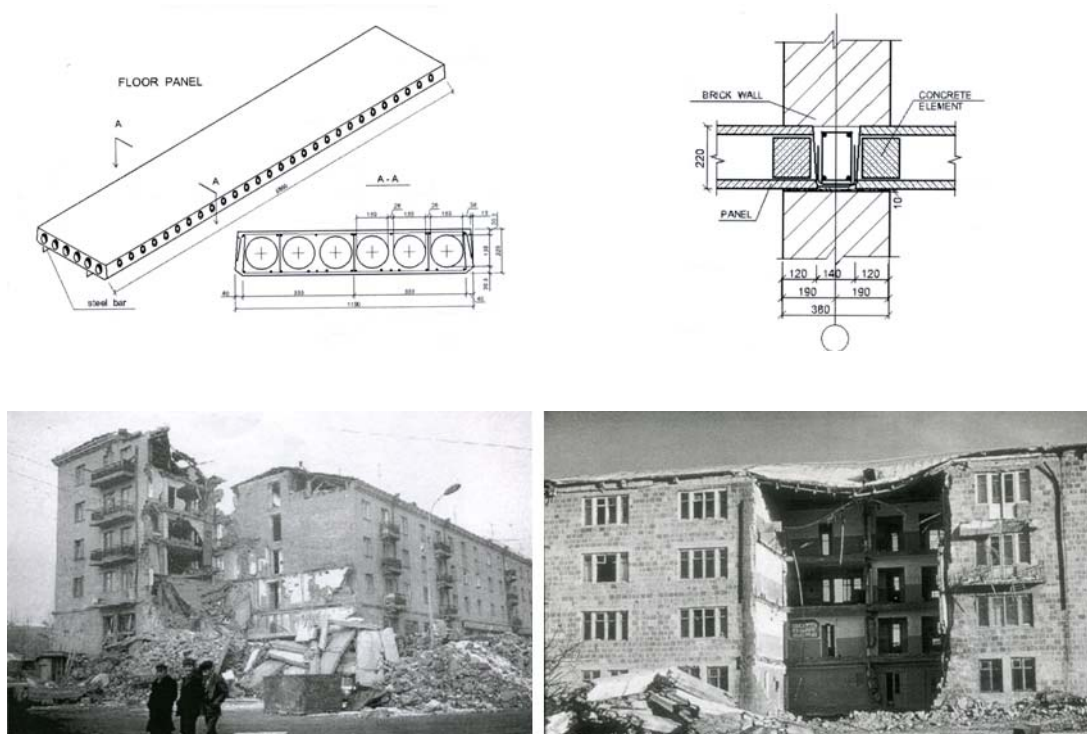
**Clădiri etajate pentru locuințe.** Avariile cele mai semnificative prezentate în literatură sunt cele produse în timpul cutremurului din 1988 din Spitak-Armenia. Cutremurul a avut magnitudinea moderată de M 6.9 și a fost produs de o falie de coliziune între placa tectonică arabă și cea Eurasiană. Avariile importante s-au produs la clădirile din zidărie de cărămidă și planșee prefabricate, din cauza unei legături necorespunzătoare dintre planșeele prefabricate de tip fâșii cu goluri și pereți (Fig. 14). Dar cele mai

Fig.14 Cladiri din zidarie de caramida cu plansee din fasii cu goluri

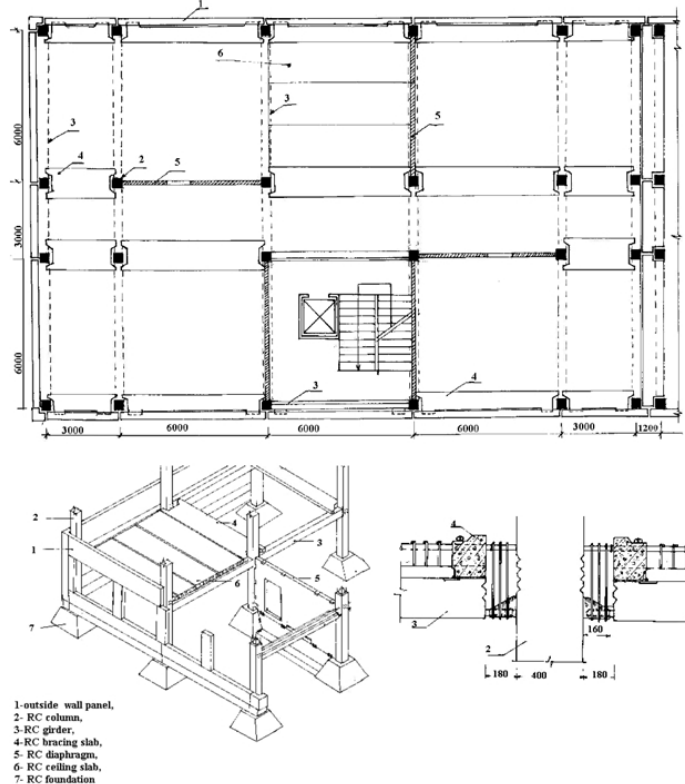
importante avarii s-au produs la clădirile realizate din cadre prefabricate, din cauza îmbinărilor grinda-stâlp necorespunzătoare cerințelor de ductilitate (Fig. 15) (EERI, 2002). Figura 16 prezintă colapsul acestor structuri în cadre prefabricate. Avariile acestora pot fi comparate cu comportarea bună a structurilor realizate din panouri mari, care se observă în spatele clădirilor prăbușite ca fiind neafectate de cutremur. Și la cutremurul din 1995 Kobe s-a remarcat faptul că clădirile de înălțime medie realizate din panouri mari s-au comportat fără avarii semnificative (Ghosh, 1995).

Fig. 15 Structura in cadre integral prefabricata

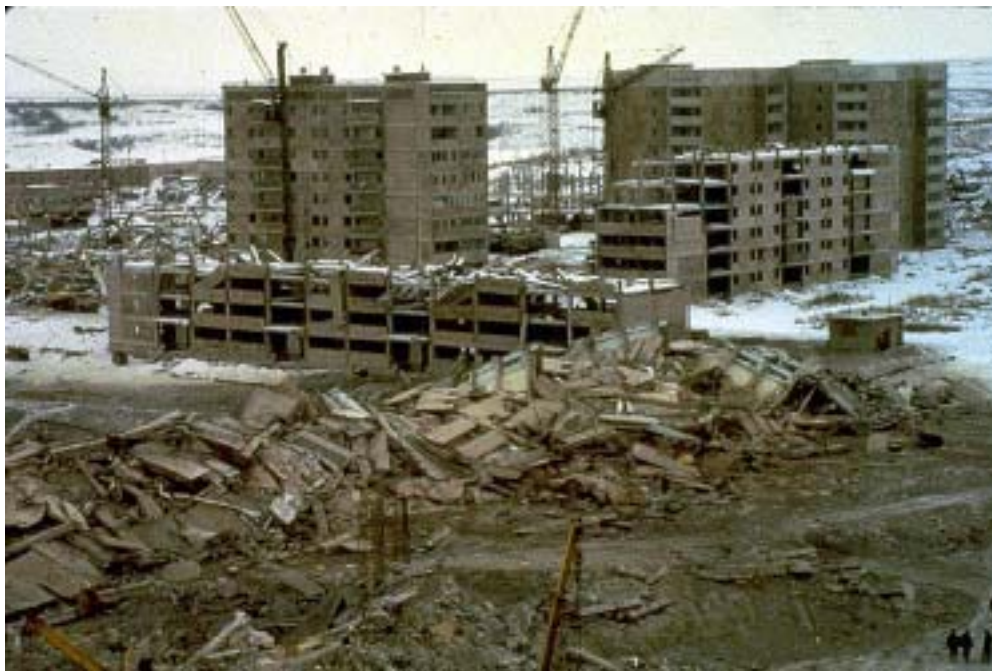
Fig. 16 Colapsul unor cladiri in cadre prefabricate-Spitak (Armenia)
