## **STRUCTURI PREFABRICATE DIN BETON IN ZONE SEISMICE: ANALIZA AVARIILOR PRODUSE**

### **PRECAST CONCRETE STRUCTURES IN SEISMIC ZONES: ANALYSIS OF OCCURRED DAMAGES**

*Victor GIONCU, Universitatea "Politehnica" Timisoara, str. Traian Lalescu 2, Timisoara*  
*Marius MOSOARCA, Universitatea "Politehnica" Timisoara, str. Traian Lalescu 2, Timisoara*  
*Anthimos ANASTASIADIS, Design Office, Thessaloniki, Greece*

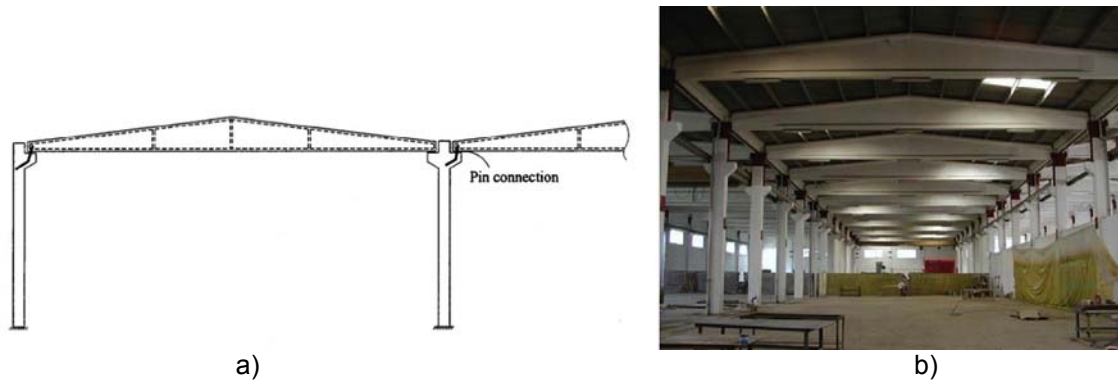
Fig. 1 Hale cu stalpi rectangulari si grinzi cu inaltime variabila

**Stâlpi rectangulari și grinzi cu înălțime variabilă** (Fig. 1a). O vedere interioară a unei astfel de hale este prezentată în Figura 1b. Stâlpii prefabricați sunt încastrați în fundații pahar, iar grinziile prefabricate au un reazem articulat, ce permite o rotire liberă, și unul simplu rezemat, ce permite o lunecare liberă. Articulația este rezolvată prin legarea grinzii de stâlp prin două armături verticale. Acest tip de îmbinare nu asigură efectul de cadru transversal și stâlpii lucrează la acțiunile orizontale ca și console verticale. Această conformare specială se bazează pe conlucrarea cu pereții nestructurali (de obicei realizați din panouri sau fâșii prefabricate), ce rigidizarea structura la acțiunile orizontale. Lipsa acestora s-a evidențiat la structurile în fază de execuție, producându-se colapsul total al unor porțiuni mari ale structurii (Fig. 2). S-au format articulații plastice la îmbinările stâlpilor cu fundațiile pahar (Fig. 3), se vede clar că spațiile dintre stâlpi și pahar nu au fost umplute). De asemenea, se observă cedările prin lunecare sau ruperea armăturilor de legătură dintre stâlpi și grinzi (Fig. 4). Avarii s-au produs și la construcțiile terminate (Fig. 5)

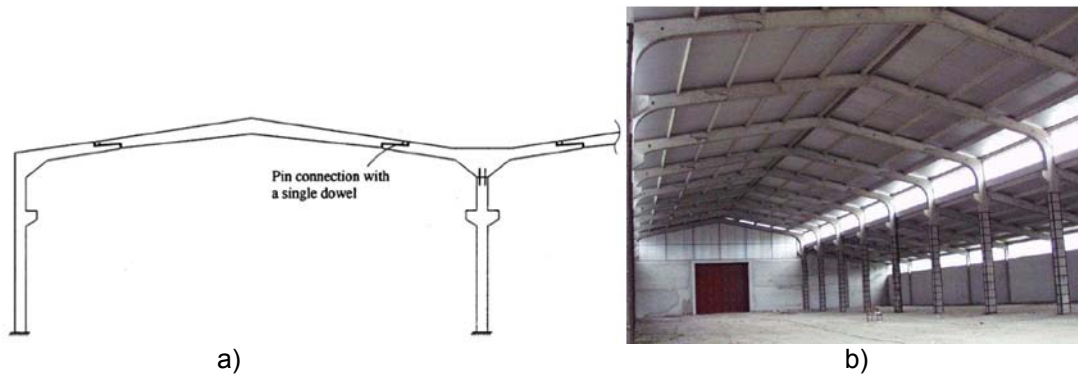
Fig. 6 Hale cu stalpi peron si grinzi frante

**Stâlpi peron cu grinzi frânte** (Fig. 6a). O vedere interioară a unei asemenea hale este prezentată în Figura 6b. Stâlpii sunt de tip peron încadrați la bază în fundații pahar. Stâlpii laterali sunt realizați dintr-un singur element, dar cei centrali sunt realizați din două tronsoane, stâlp și consolele, îmbinate prin șuruburi pretensionate. Grinzile frânte sunt prinse de console printr-un singur dorn, asigurând realizarea articulației. Și la acest tip de structură s-a constatat sensibilitate la acțiuni seismice în timpul execuției. Astfel, prinderile cu șuruburi pretensionate au cedat și s-au produs ruperi ale stâlpilor laterali la mijlocul înălțimii, din cauza unei armări necorespunzătoare la momentele încovoietoare din faza de montaj (la componentele verticale foarte mari ale cutremurelor epicentrale) (Fig. 7). Aceleași ruperi ale stâlpilor marginali s-au constatat și la hale executate, precum și articulații plastice la stâlpii centrali la încastrarea în fundații (Fig.8).

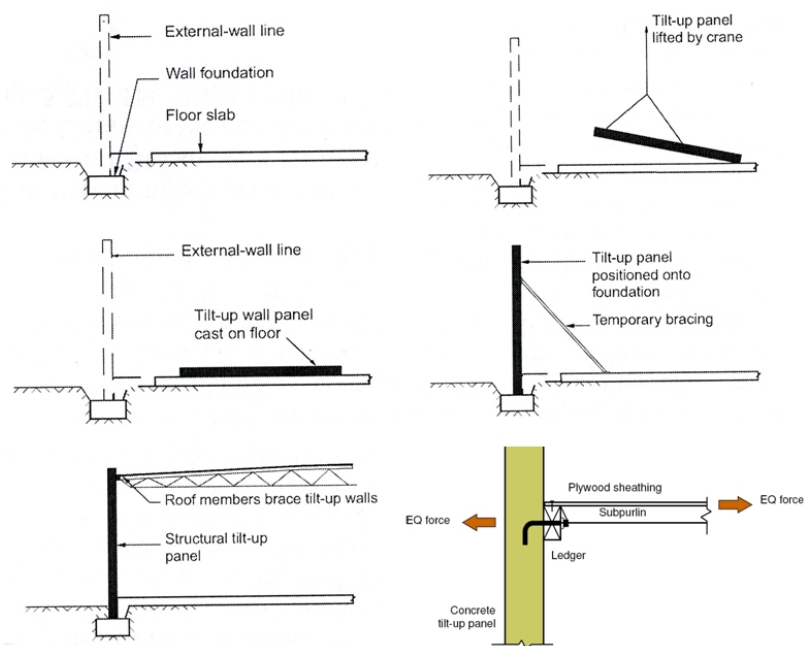
**Structuri cu panouri preturnate (tilt-up system)** (Glass, 2000, Scawthorn and McCormick, 2003, Wood, 2005). Pereții din beton armat sunt turnați la fața locului în poziție orizontală, după care sunt ridicați în poziția finală verticală (Fig. 9). Structura acoperișului este realizată din grinzi și panouri din lemn, cu prinderi articulate, fiind foarte sensibilă la acțiunile seismice din cauza că acoperișul nu poate asigura efectul de diafragmă orizontală (Fig.10). Colapsul parțial al acestor structuri a fost foarte frecvent, începând cu cutremurul californian din 1971, San Fernando, și terminând cu cel din 1994, Northridge. Imagini ale avariilor produse sunt prezentate în Figura 11.

Fig. 9 Structuri cu panouri preturnate (tilt-up system)
